Syndicat du bassin versant du Scorff
2 rue du Palud - Bas Pont-Scorff - BP 28
56620 CLEGUER

SAGE SCORFF : Etude sur l'origine du phosphore et
propositions de scenarios dans les zones prioritaires
phosphore et dans les zones eutrophisées

Rapport final

Octobre 2018

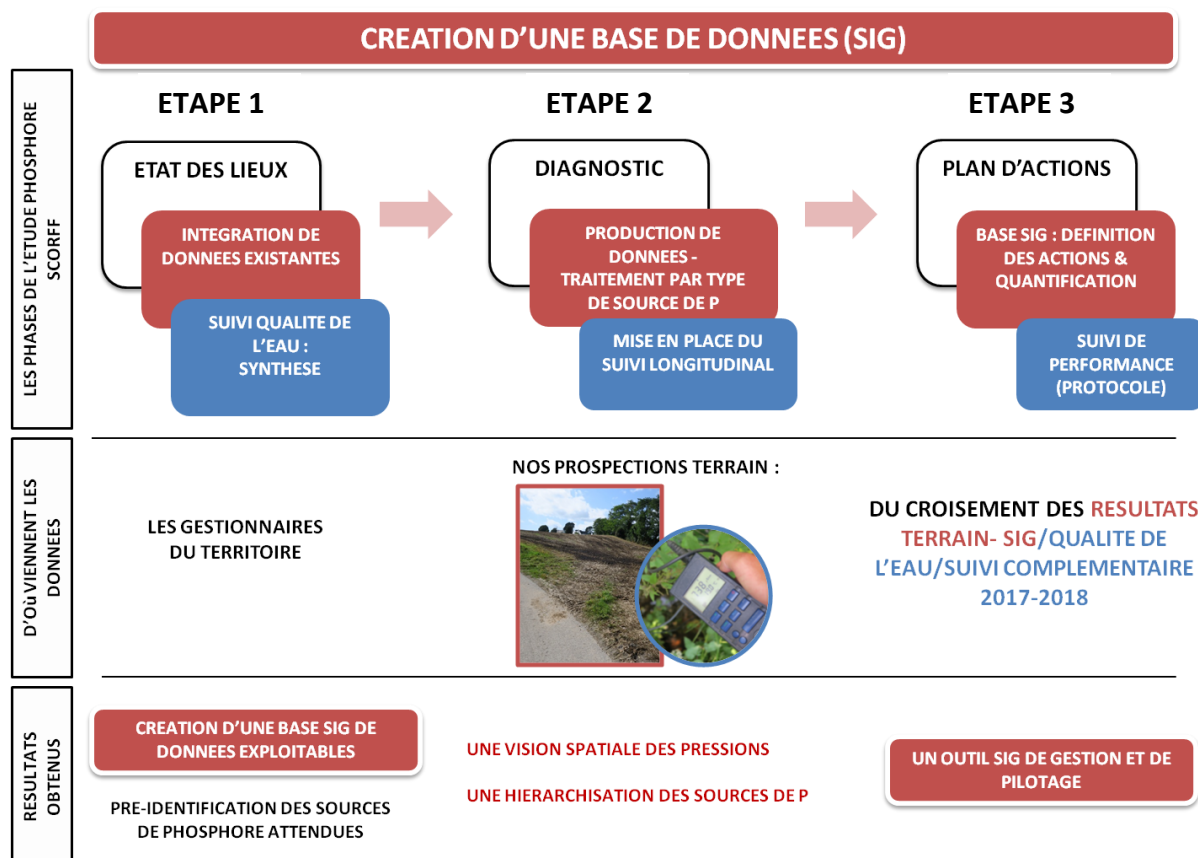
Figure 2 : Approche méthodologique développée pour l'étude diagnostic des bassins versants du Scorff

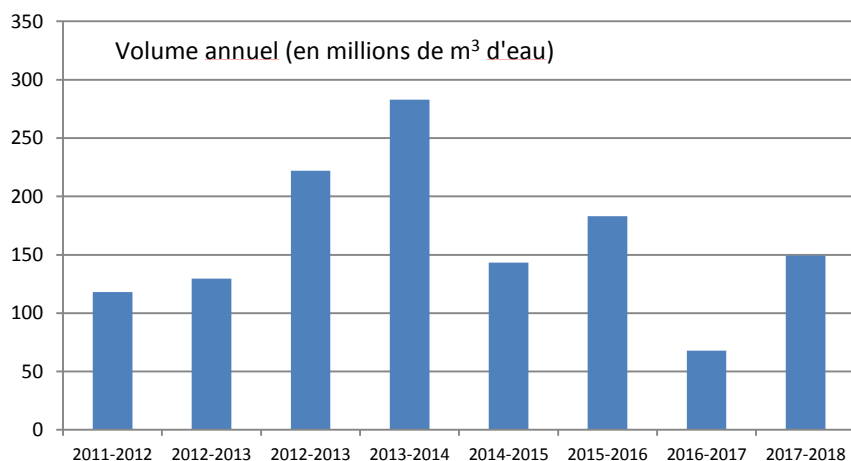
Figure 5 : Débits cumulés par année hydrologique (en Mm³/an) sur le Scorff à la station de Pont-Scorff

L'analyse des débits cumulés par année hydrologique du Scorff souligne la variabilité interannuelle des conditions pluviométriques rencontrées lors de la dernière décennie. Des années sèches (ex : 2011-2012) s'opposent à des années humides (ex : 2013-2014), avec un volume annuel cumulé pouvant passer du simple au quadruple (de 65 à 260 Mm³ d'eau).

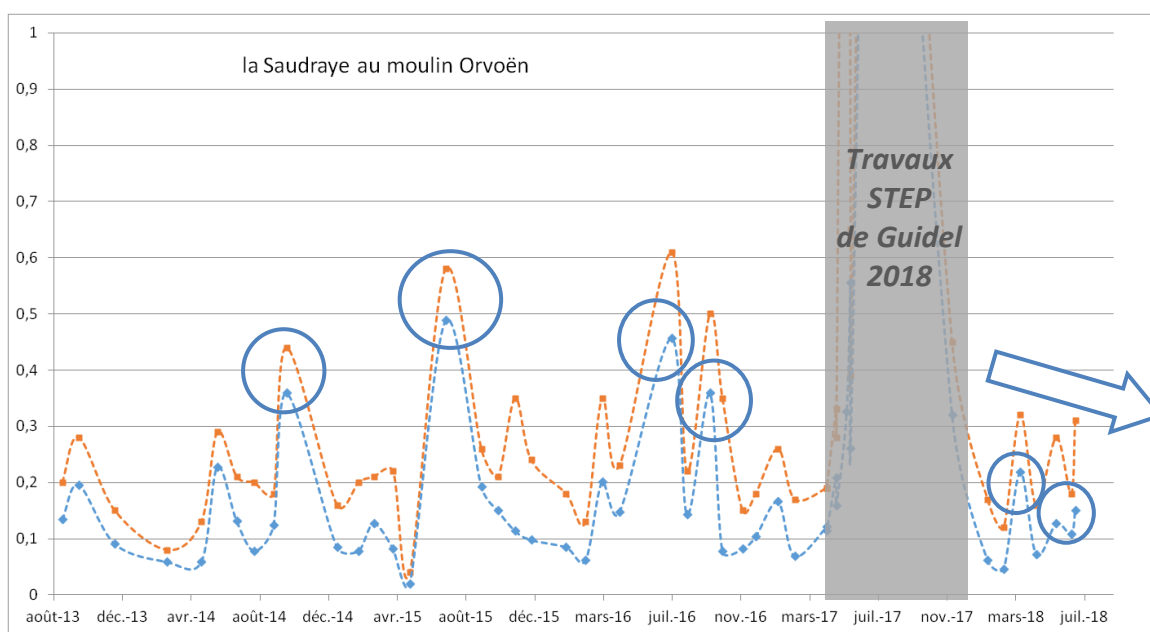
Figure 15 : Suivi de la qualité de la Saudraye à la station du moulin d'Orvoën

Le suivi de la qualité de l'eau sur la Saudraye, après la confluence des 3 principaux ruisseaux révèle une signature urbaine nette liée essentiellement au rejet de la STEP de Guidel. Sur la période 2013-2017, les pics d'ortho-phosphates rencontrés en période de basses eaux atteignent 0,3 voire 0,5 mg de Ptotal/l. Le cours d'eau au débit modeste limite la dilution de l'effluent en conditions estivales.

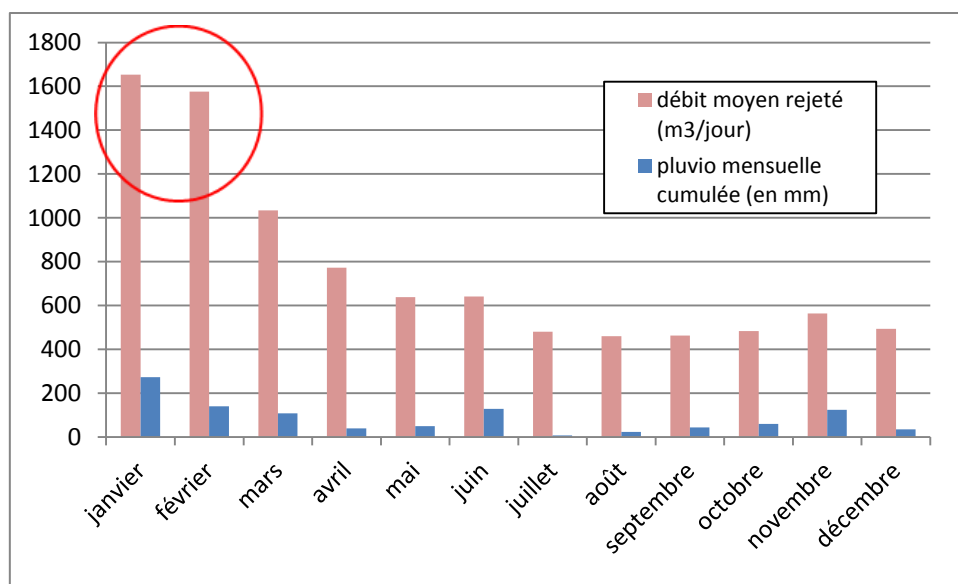
Figure 24 : Comparaison des débits mensuels rejetés par la STEP de Plouay et de la pluviométrie mensuelle cumulée pour l'année 2016

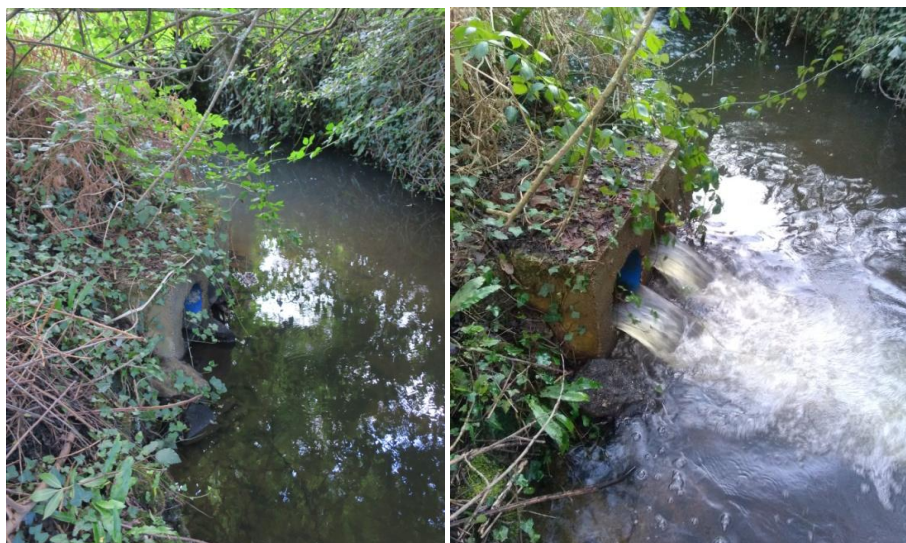
Figure 27 : Photos du point de prélèvement SDY4 à l'aval du rejet du lit bactérien (1500 EH) de la BAN. A gauche, en novembre 2017 (pas de débit rejeté) et à droite en janvier 2018 (rejet dans le cours d'eau)

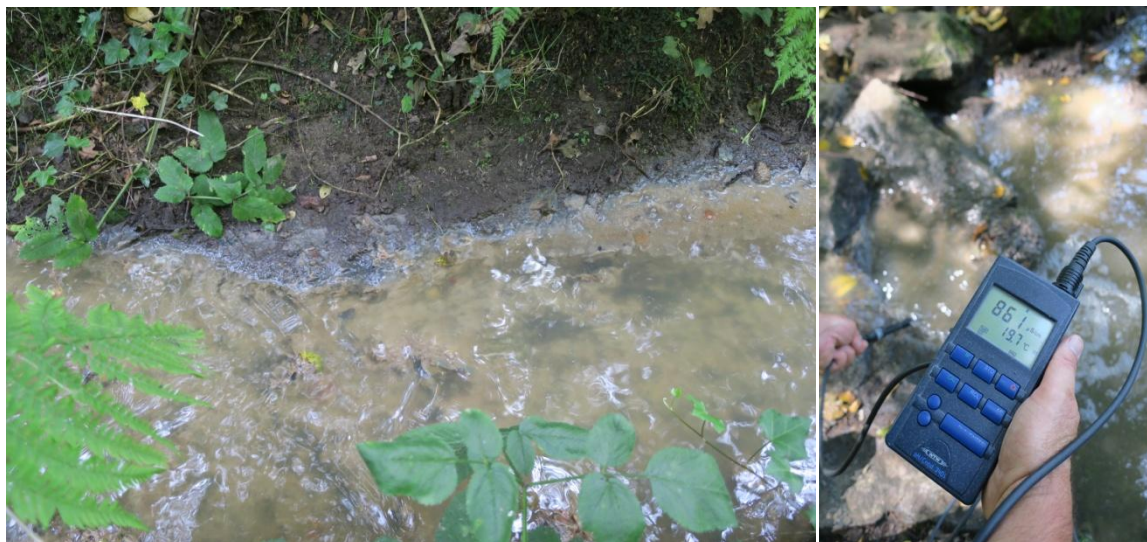
Figure 31 : Dégradation de la qualité chimique d'un affluent du Scave (en juillet 2018) liée au dysfonctionnement d'un poste de refoulement situé en amont

L'impact d'un tel dysfonctionnement est évalué à partir de l'estimation du flux de phosphore qui serait produit sur une période de 15 jours. Le flux obtenu est important et atteint 13 kg de phosphore, qui auraient été directement déversés au cours d'eau en période sensible (étiage), c'est-à-dire qui n'offre pas de réelles conditions de dilution du rejet.

Lors d'un retour terrain en juillet 2018, un cours d'eau fortement dégradé par un rejet d'effluent brut a été identifié. La couleur grise de l'eau et son aspect gras témoignent d'une pollution en matières organiques (Figure 31). Un dysfonctionnement à l'amont du poste de relevage du réseau EU situé à proximité du cours d'eau est à l'origine de cet incident.

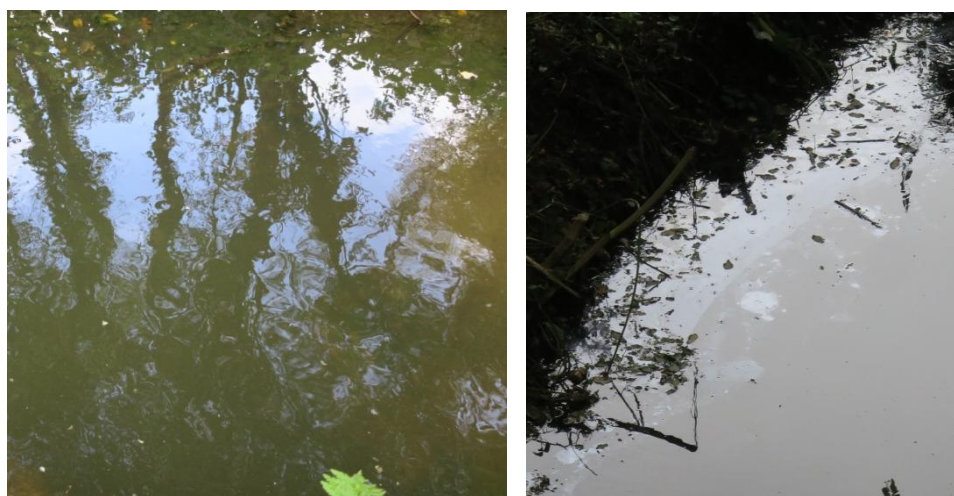
Figure 33 : La couleur du cours d'eau recevant le rejet (traité) de l'industriel traduit une qualité chimique dégradée

Sur le bassin versant du Saint-Sauveur, la dégradation d'un petit cours d'eau a été observée lors de plusieurs campagnes sur la période 2017-2018. Cette mauvaise qualité de l'eau a été confondue par une conductivité électrique anormalement élevée (de l'ordre de 1000 $\mu\text{S}/\text{cm}$) et par l'aspect "gras" de l'eau, sans doute enrichie en matières organiques (Figure 33).

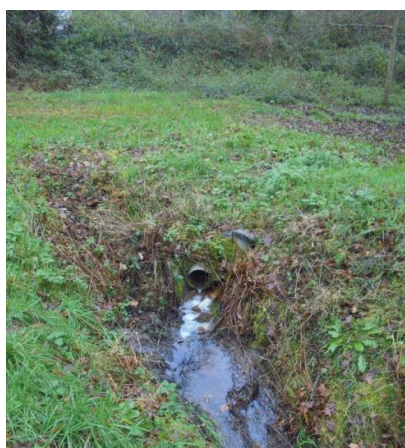
D'autres mesures in-situ et analyses de la qualité de l'eau ont pu souligné l'impact des rejets sur le milieu (réseau hydrographique, fossé circulant).

Ci-contre, l'effluent traité d'un industriel rejeté dans un fossé circulant, qui rejoint le cours d'eau 50 m en aval (bassin versant du Scave).

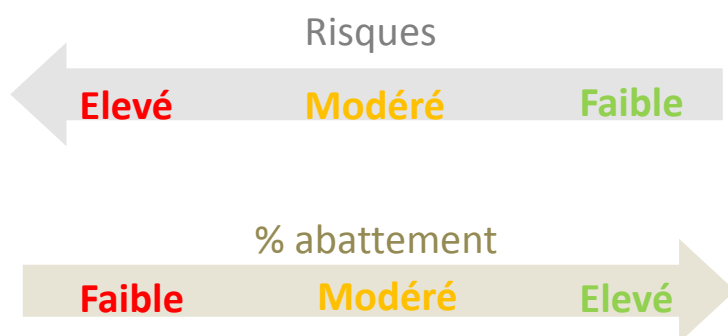
Figure 38 : Hiérarchisation des installations autonomes sur les bassins versants de l'étude

La cartographie obtenue du risque potentiel (Figure 38) s'appuie sur le postulat suivant : plus la fosse est proche du cours d'eau, plus elle représente un risque élevé en terme de source de phosphore. A l'inverse, plus la fosse est éloignée du réseau hydrographique fonctionnel, plus le taux d'abattement du phosphore par le compartiment sol sera effectif, attribuant à la fosse un risque faible.

Cette hiérarchisation (Figure 38) permet d'identifier des micro bassins versants où la densité d'ANC à risque élevé est importante. Les actions du programme de reconquête de la qualité de l'eau définies dans l'étape 3 pourront être priorisées sur ces secteurs sensibles.

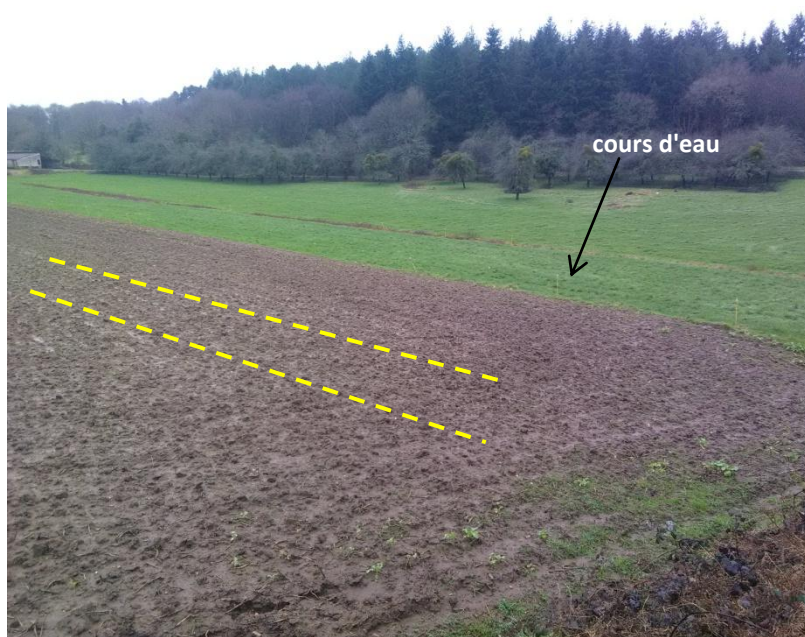
Figure 45 : La bande enherbée limite les transferts directs de sols vers le cours d'eau, ici sur le bassin versant de Saint-Sauveur

Les connexions directes entre le cours d'eau et la parcelle sont à priori limitées, hormis sous conditions de pluie exceptionnelle.

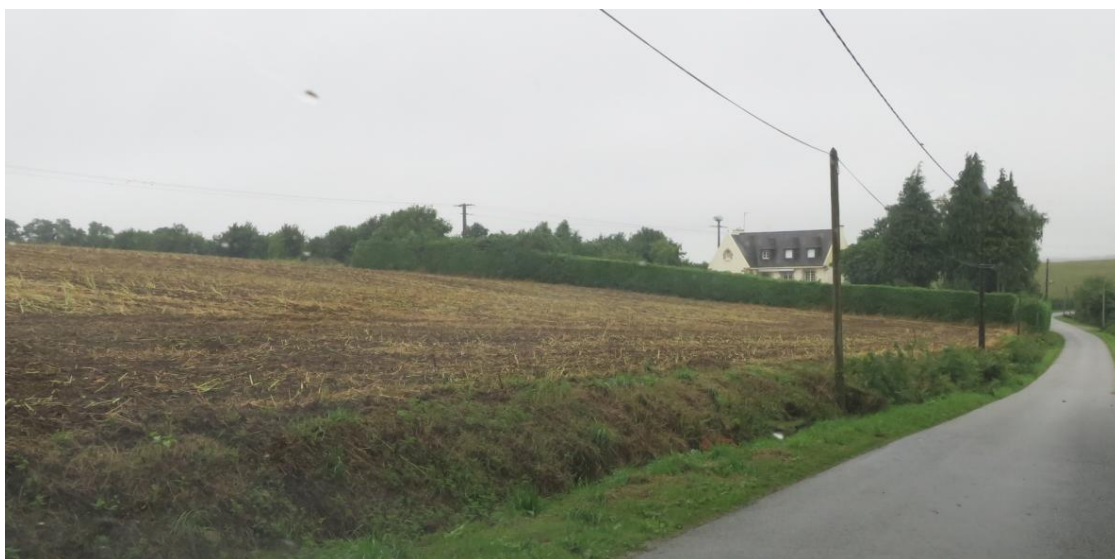
Cette première phase de terrain a consisté à identifier et cartographier sous SIG, l'ensemble des parcelles qui présentent un risque potentiel de transfert de produits d'érosion au fossé qui les borde. Pour toutes les bordures de parcelles accolées aux routes et chemins, il a ainsi été attribué une classe de risque potentiel (élevé, modéré ou faible), en fonction du type de protection de la bordure (et son état) et de la pente locale.

Figure 48 : Vue d'une parcelle classée à risque potentiel élevé d'érosion sur le Scave (automne 2017)

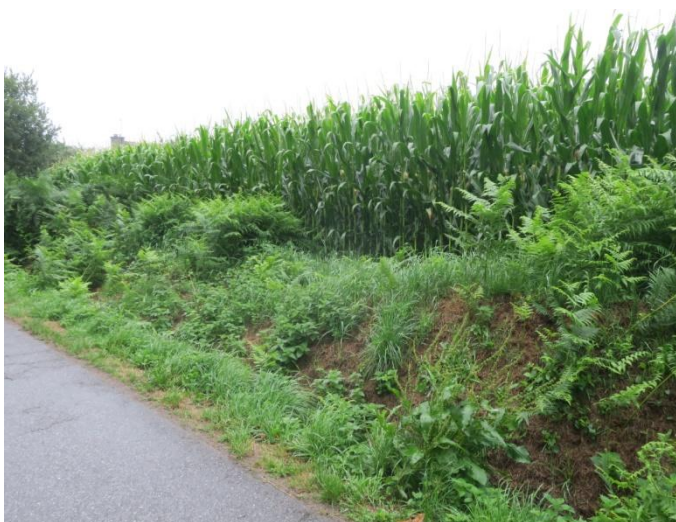
Figure 49 : L'état de végétalisation du fossé peut être un frein au pré-diagnostic du risque d'érosion (bassin versant de la Saudraye, juillet 2017).

Ces premières investigations in-situ ne nécessitent pas des conditions de ruissellement. L'examen des bordures de parcelle est plus difficilement appréciable en période estivale, gêné par la végétation des fossés, boostée à cette période de l'année.

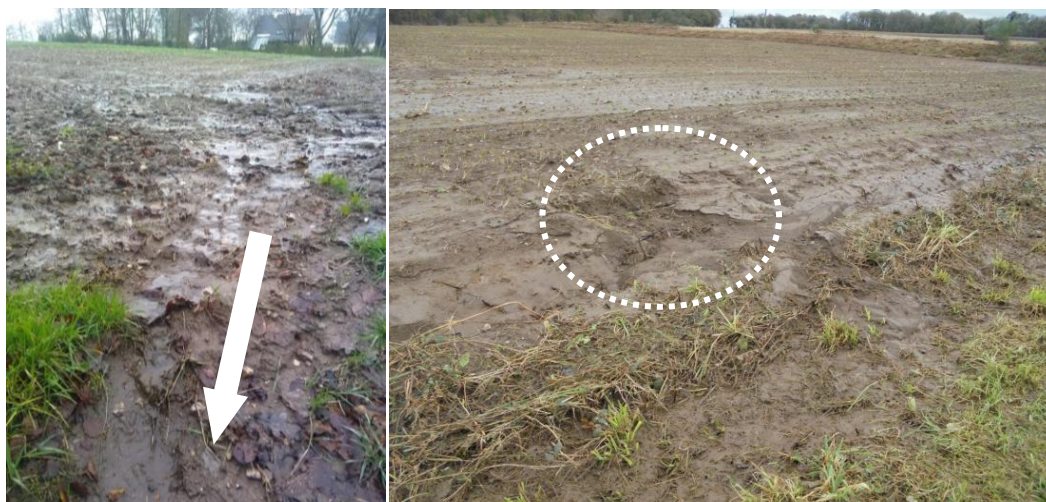
Figure 53 : Observation de ruissellement (à gauche) et de départs de sols (à droite) sur des parcelles de blé, relevés sur le bassin versant du Saint-Scave

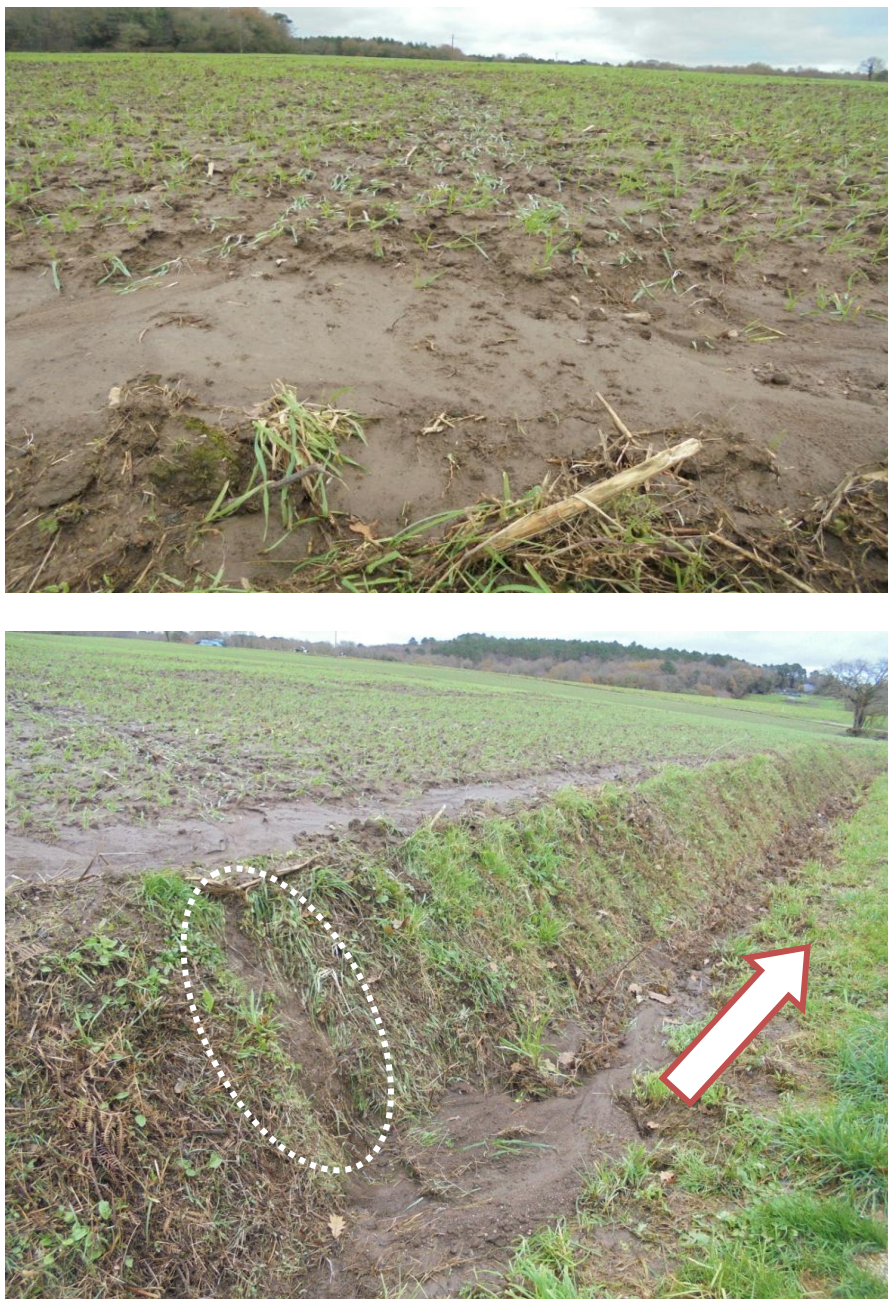
Figure 54 : Phénomènes de battance en bas de parcelle (photo du haut) et transfert des produits d'érosion au fossé la bordant (photo du bas)

A cette période de l'année, le stade végétatif du blé ne permet pas de couvrir efficacement le sol. Ce défaut de protection en surface favorise les phénomènes de ruissellement et d'érosion des terres agricoles.

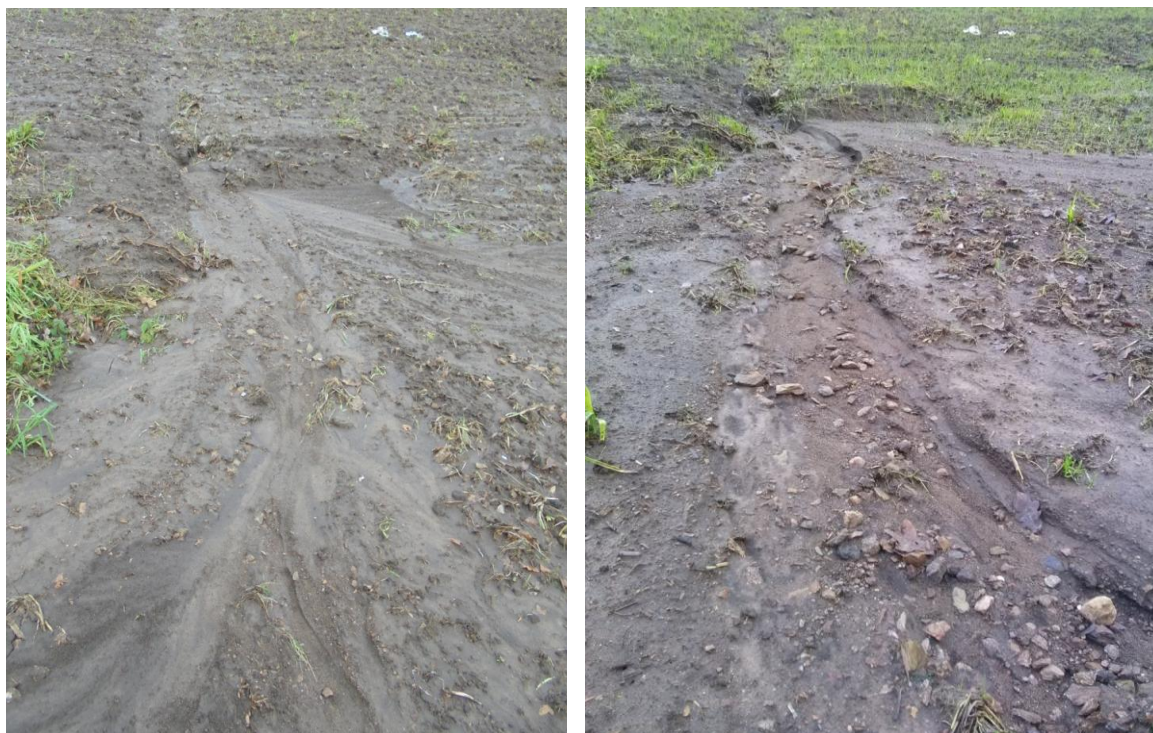
Figure 55 : Comparaison de l'état de dégradation du bas d'une culture de blé après pluie le 11 décembre 2017 (photo de gauche) et le 18 janvier 2018 (photo de droite)

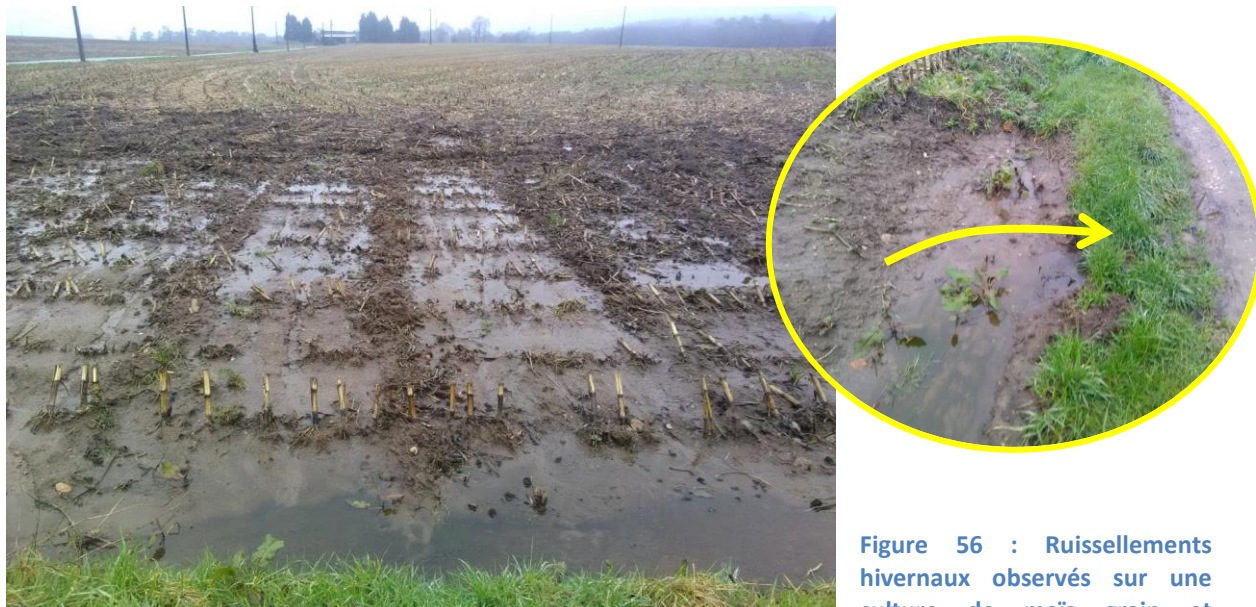
d'une culture intermédiaire, comme cela est le cas pour le maïs ensilé. Le taux de couverture végétale de ces parcelles est donc très faible (Figure 56), et propice aux ruissellements.

Figure 56 : Ruissellements hivernaux observés sur une culture de maïs grain et

identification de l'exutoire des flux d'eau (et de matières) exportés hors de la parcelle

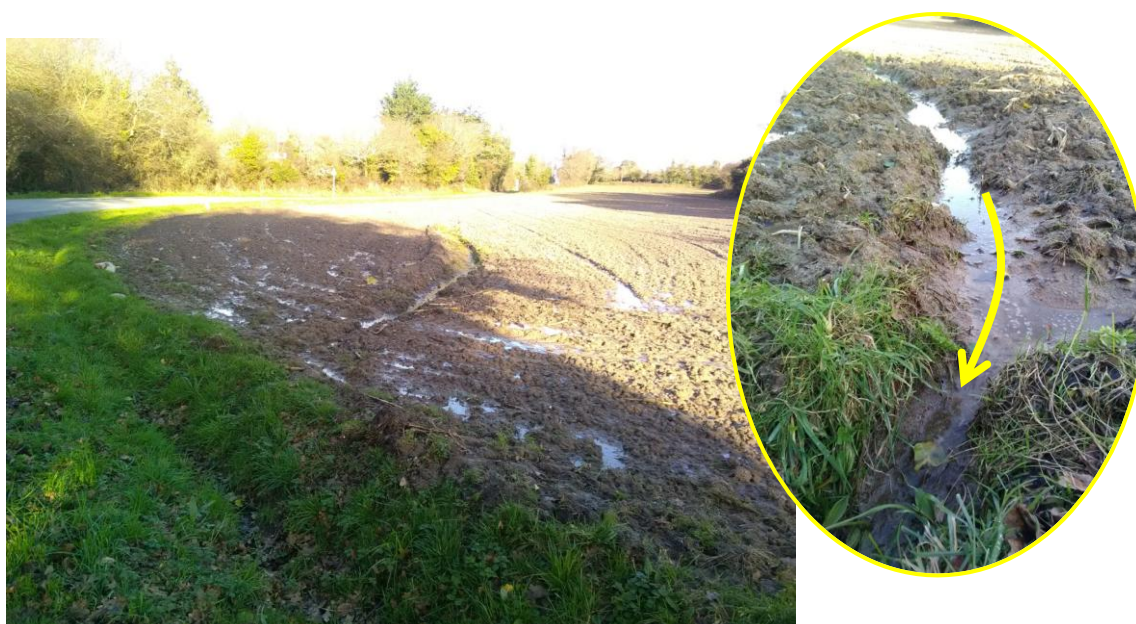
Figure 57 : Ruissellements et transfert d'un flux d'eau à la faveur d'une saignée dans une parcelle nue sur le bassin versant du Rhun

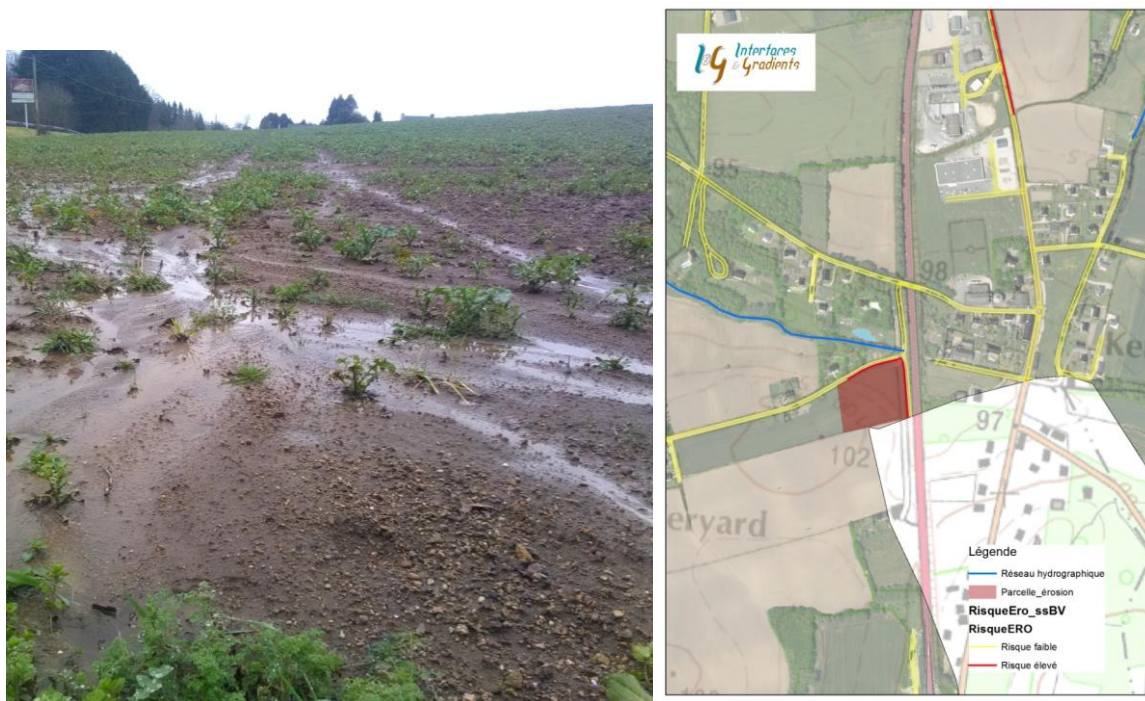
Figure 58 : Ruissellements hivernaux observés dans le bas d'une culture de colza à proximité immédiate du réseau hydrographique. A droite, cartographie de la parcelle prioritaire pour le programme d'actions.

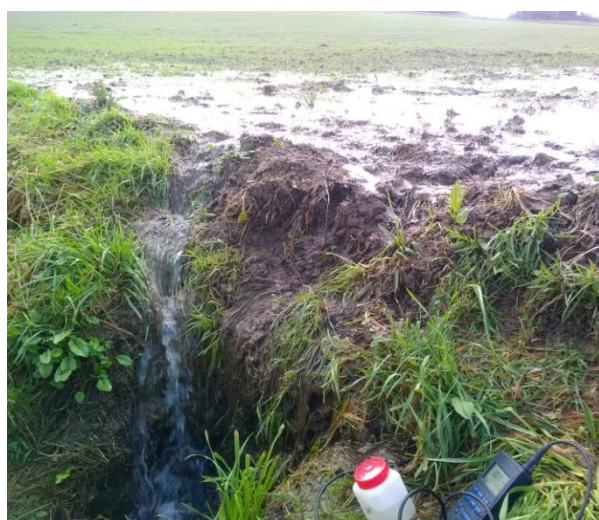
Hors épisode de pluie, l'eau continuant à ruisseler correspond à la vidange du réservoir d'eau souterraine peu profond, dont la conductivité électrique élevée (entre 200 et 500 $\mu\text{S}/\text{cm}$) traduit sa richesse en azote (nitrates).

Figure 59 : Affleurement de nappe provoquant des phénomènes de ruissellement sur une culture de blé

Ce contexte hydrogéologique rencontré sur les bassins versants du Ter et de la Saudraye, crée une inondation temporairement du bas de la parcelle, pénalisant son rendement. L'asphyxie du sol ralentit la croissance de la plante, ou pire elle provoque la mort du végétal.

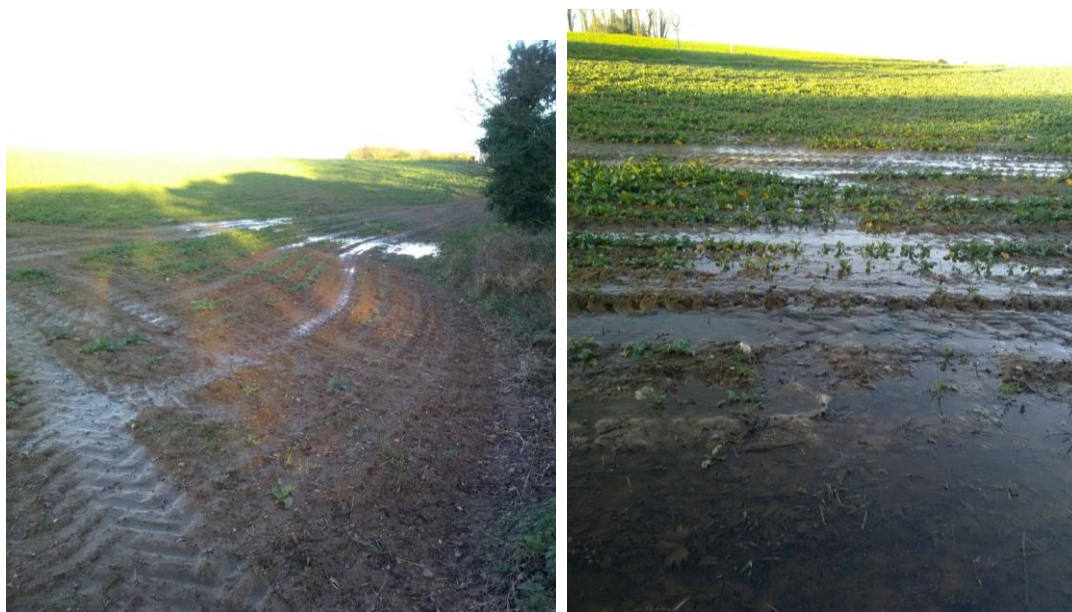
Figure 60 : Affleurement de nappe dans le bas d'une parcelle de colza sur le bassin versant du Ter (janvier 2018)

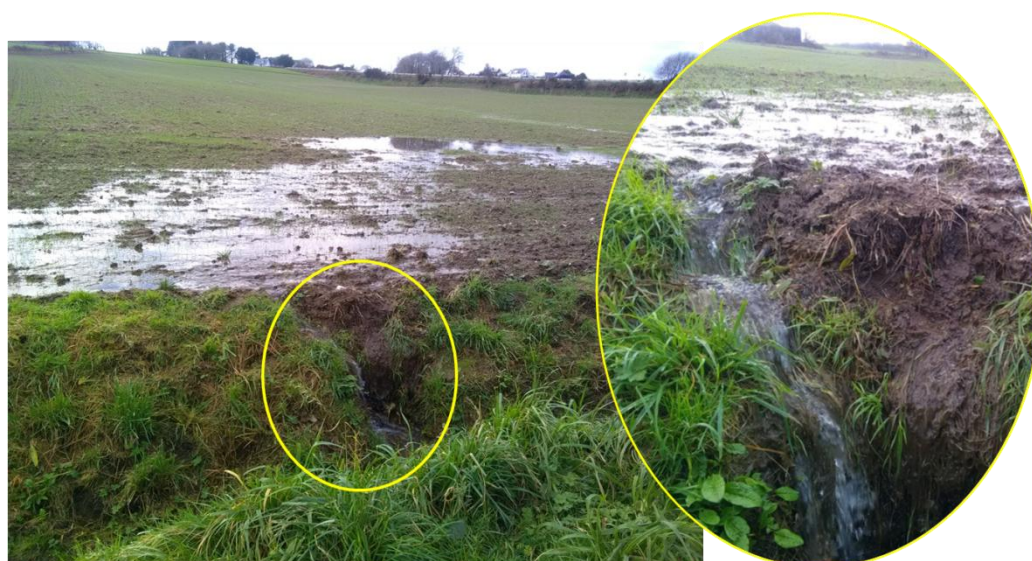
Figure 61 : Résurgence de nappe observée dans la partie basse d'une culture de blé sur la Saudraye (janvier 2018)

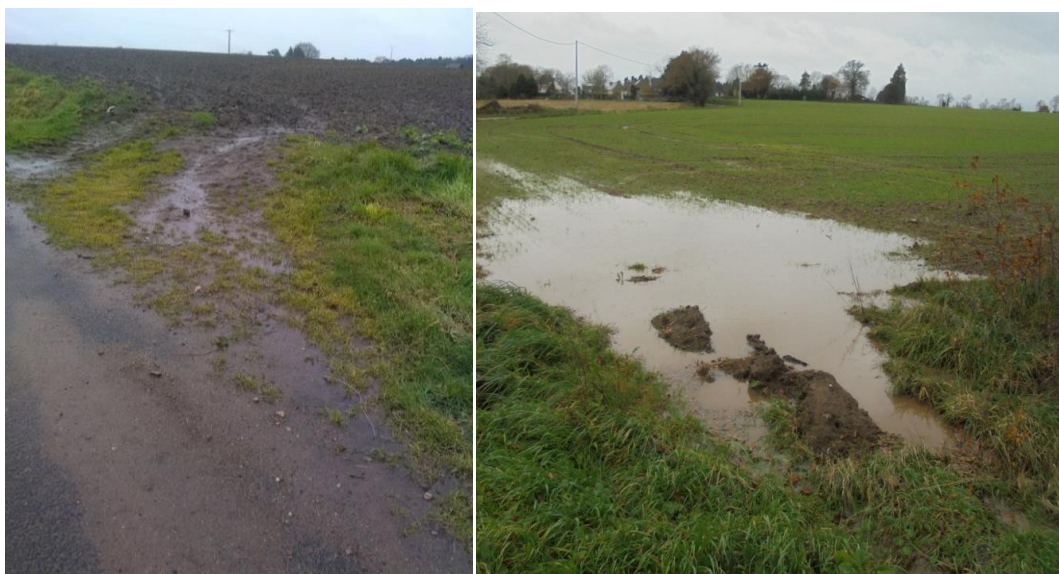
Figure 62 : Entrées de champs aggravants le risque d'érosion intégrées à la base SIG de l'étude

La position d'une entrée de champ en bas de parcelle peut venir court-circuiter le rôle de protection de la bande enherbée le long du cours d'eau (photo de gauche, Figure 62) ou le rôle anti-érosif d'un talus en bordure de fossé (photo de droite).

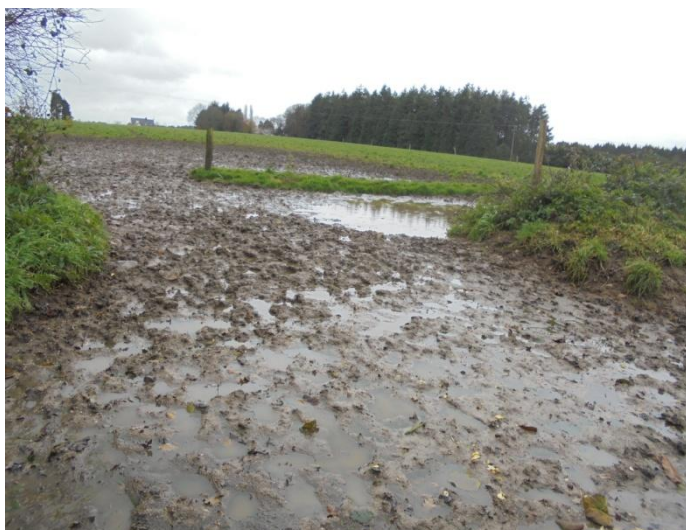
A proximité des bâtiments d'élevage, les chemins d'accès au pâturage soumis aux passages réguliers du bétail, peuvent représenter un facteur aggravant l'érosion, surtout s'ils sont associés à une entrée de champ à risque (Figure 63).

Figure 63 : Entrée de champ à risque liée au piétinement des bovins (St-Sauveur)

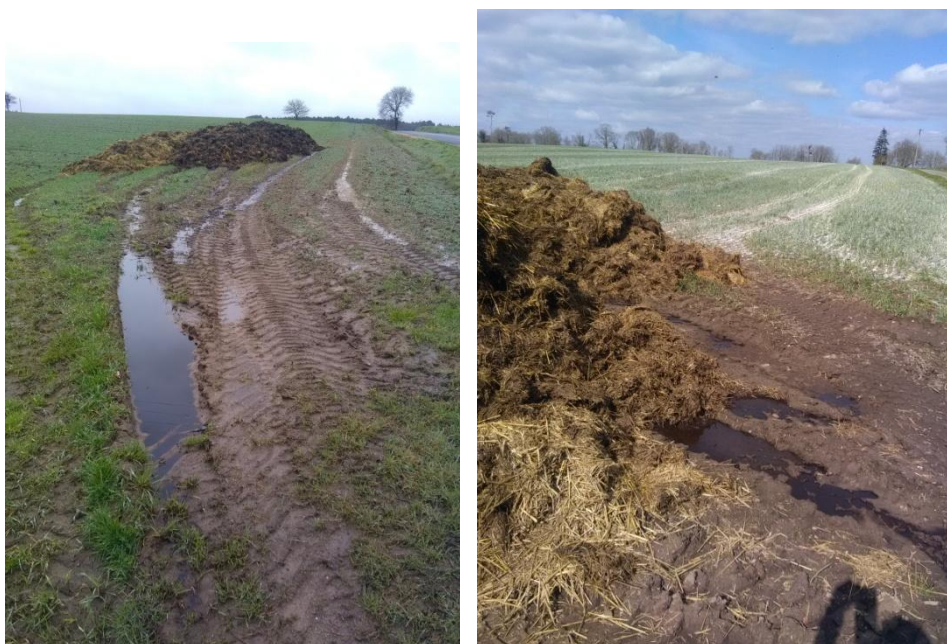
Figure 64 : Ruissellements d'eau et de lixiviats transférés au fossé circulant via des entrées de champ (retours terrain en mars 2018)

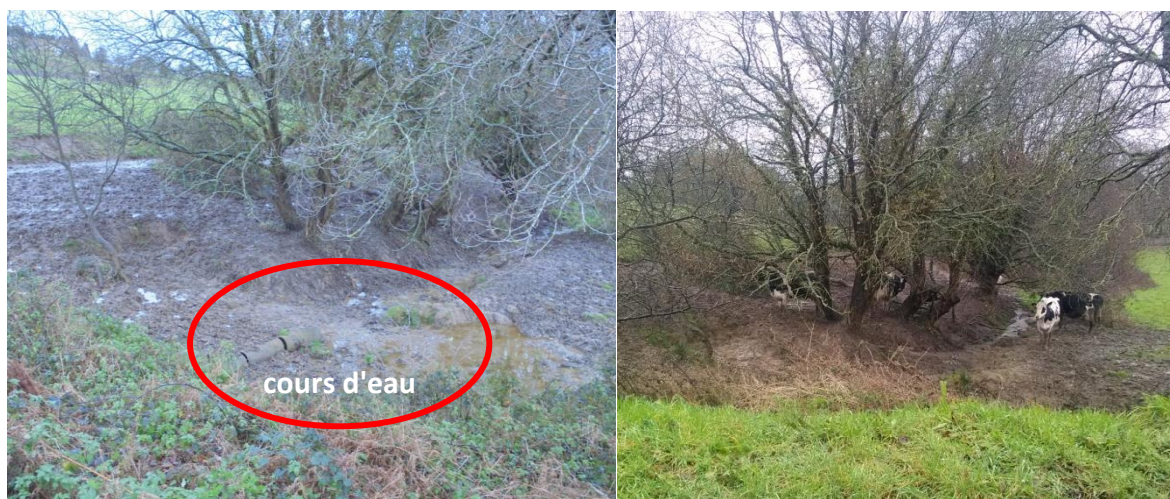
Figure 65 : Observation d'un cours d'eau d'ordre 1 dégradé par le piétinement bovins, à deux mois d'intervalle sur le Saint-Sauveur

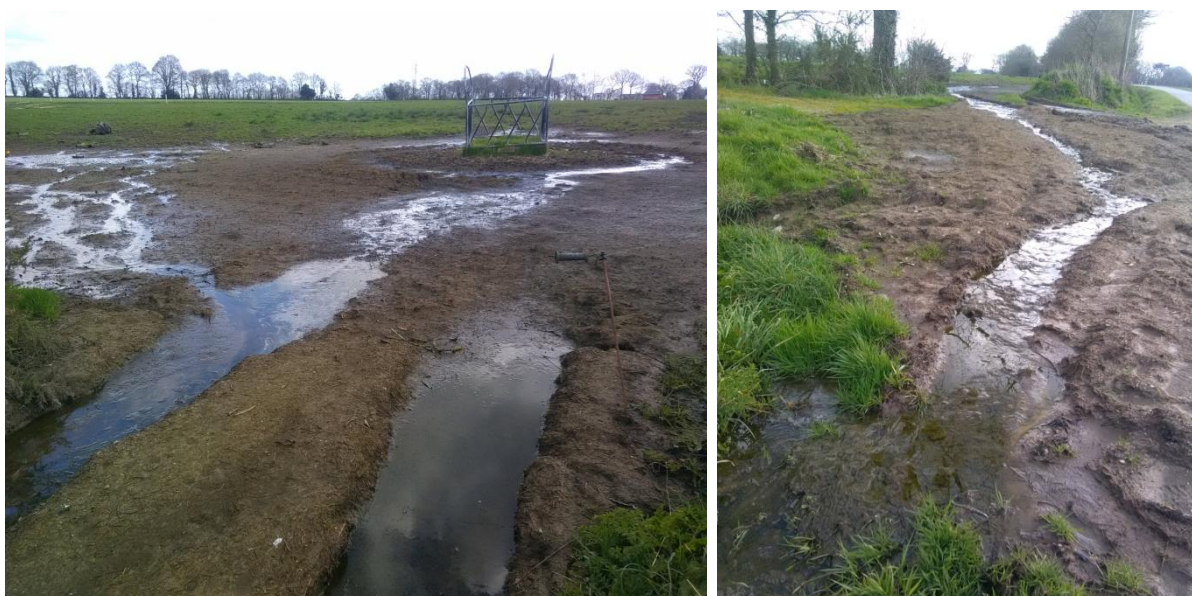
L'exemple ci-dessous relevé sur le bassin versant du Scave, illustre l'impact du piétinement bovins au niveau d'un ratelier. Le flux d'eau riche en éléments nutritifs (ortho-phosphates, ammonium) est transféré au fossé circulant, qui rejoint le cours d'eau 200 m plus en aval.

Figure 66 : Ruissellements générés sur une aire d'alimentation du bétail et transfert du flux de matières via l'entrée de champ

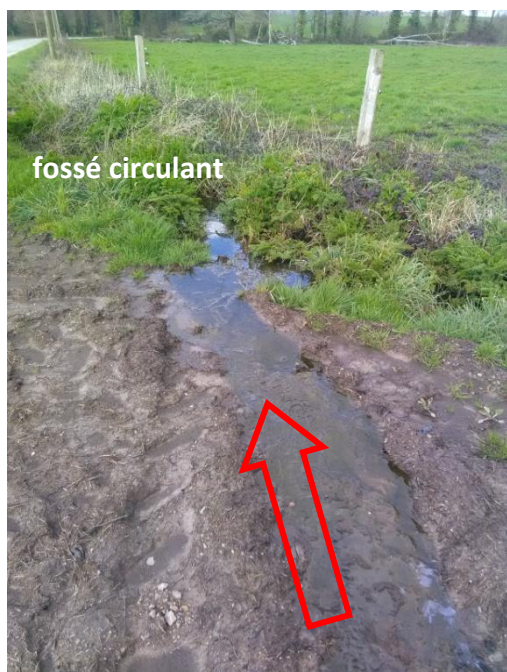
Caractérisation des eaux "noires" transférées au cours d'eau	
Concentration en phosphore	7 mg de Ptotal/l
Débit estimé	0,5 l/s
Flux sur une semaine	2,1 kg de Ptotal

Figure 67 : Transfert du flux d'eau et de matières vers le fossé circulant - Estimation du flux de phosphore exporté en une semaine vers le cours d'eau

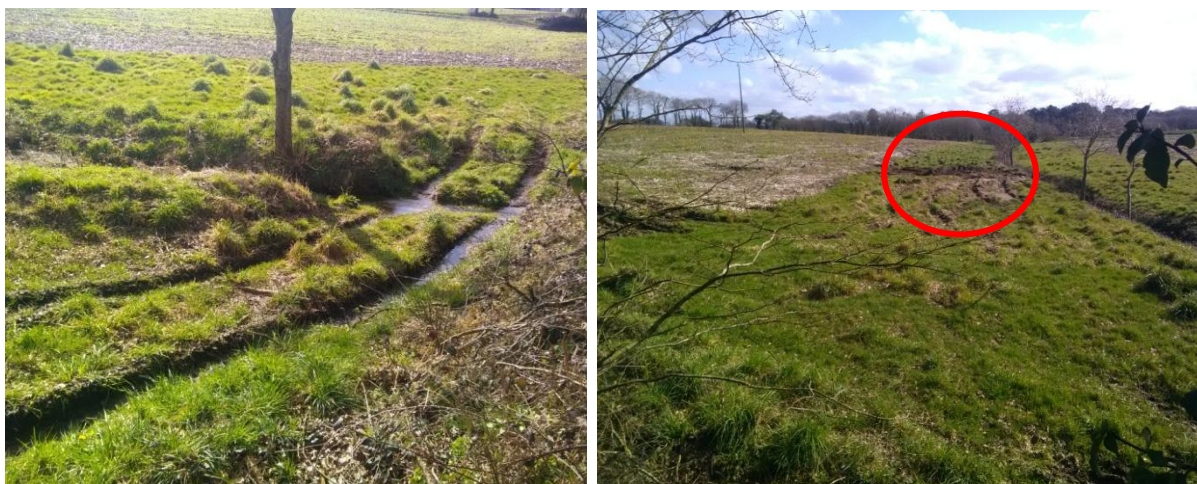
Figure 68 : Dégradation d'une (même) bande enherbée par un passage du tracteur sous des conditions humides, générant des ornières (photo de gauche) et une zone mise à nu (photo de droite)

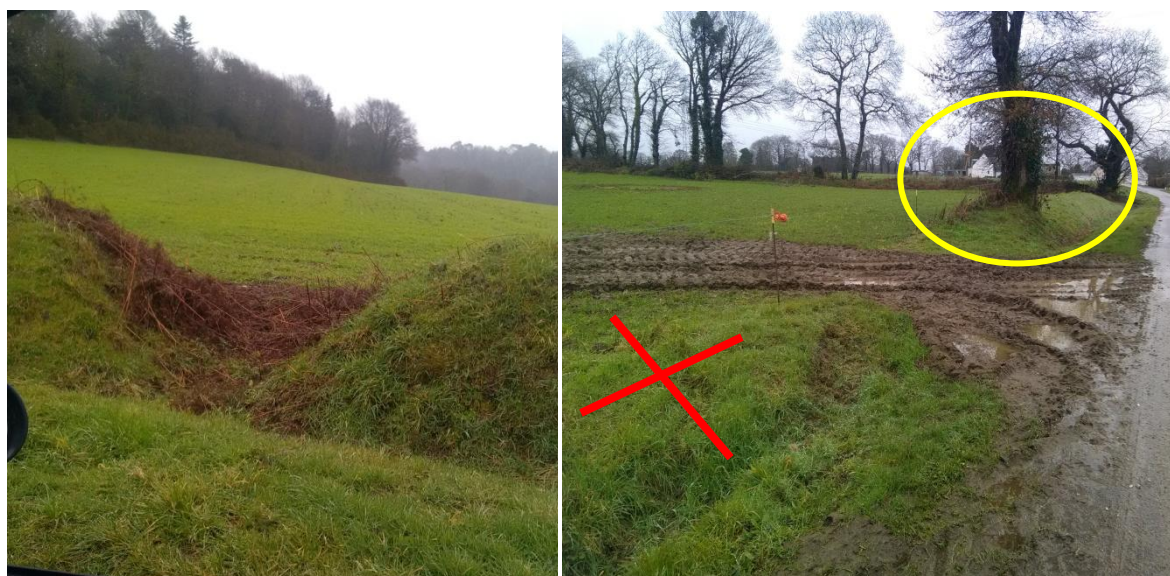
Figure 69 : Trou dans un talus qui connecte ponctuellement la parcelle au fossé la bordant (à gauche) et arasement progressif du talus (à droite) identifiés sur le Scave (2018)

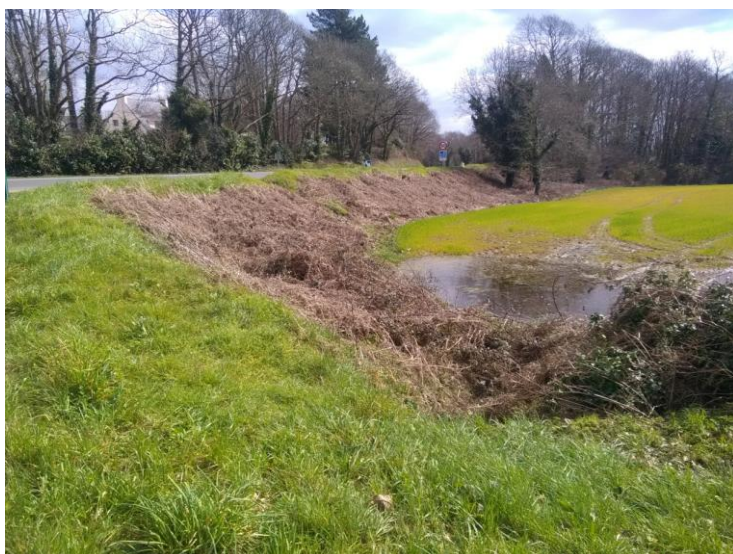
Figure 70 : Parcelle en forme de cuvette sans communication apparente avec le réseau de voirie

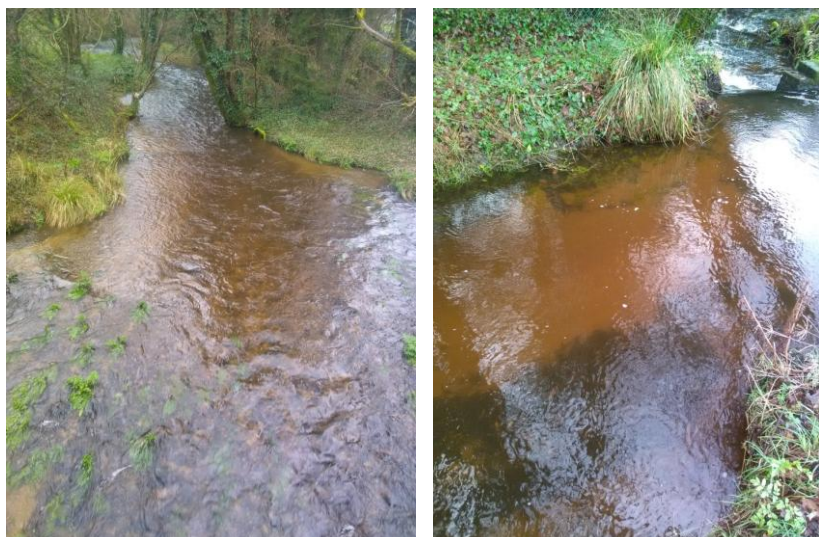
La capacité d'infiltration des sols est en partie liée à la nature granitique du sous-sol. Le fond des cours d'eau présente d'ailleurs des dépôts sableux, qui proviennent de l'altération (très ancienne) des affleurements de massifs granitiques.

Ces cours d'eau bénéficient d'une importante contribution des nappes d'eau souterraine, toute l'année. Ces soutiens de nappes, en transférant des eaux claires au cours d'eau, diluent la concentration en MES de ces eaux de surface.

Les bassins versants ruraux présentent d'importantes surfaces boisées et de zones humides sur les abords de leurs cours d'eau, ce qui limite les transferts de flux particulaires en provenance des terres cultivées en amont.

La couleur typique orangé des cours d'eau témoigne du contexte humide et forestier, qui véhicule une eau riche en acides humiques.

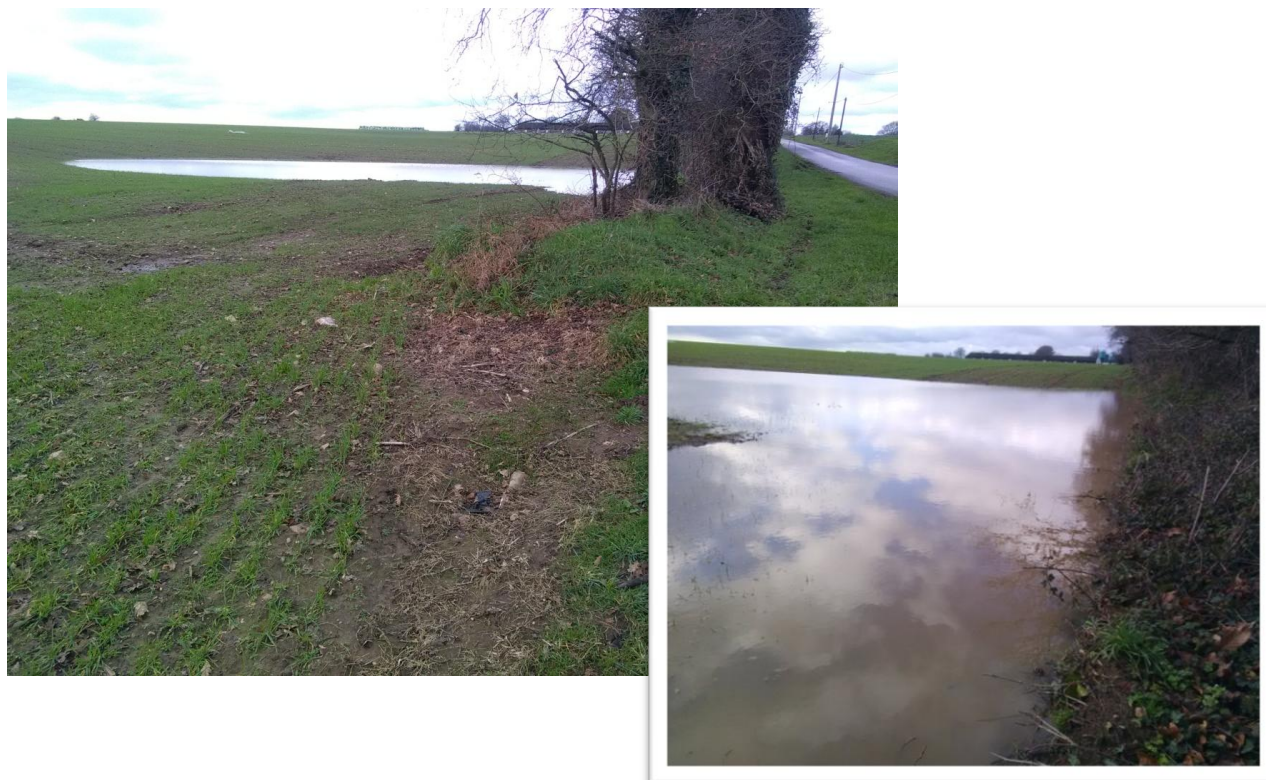
Figure 74 : La présence d'un talus en bas d'une vaste parcelle crée une zone d'accumulation des volumes d'eau ruisselée en période hivernale

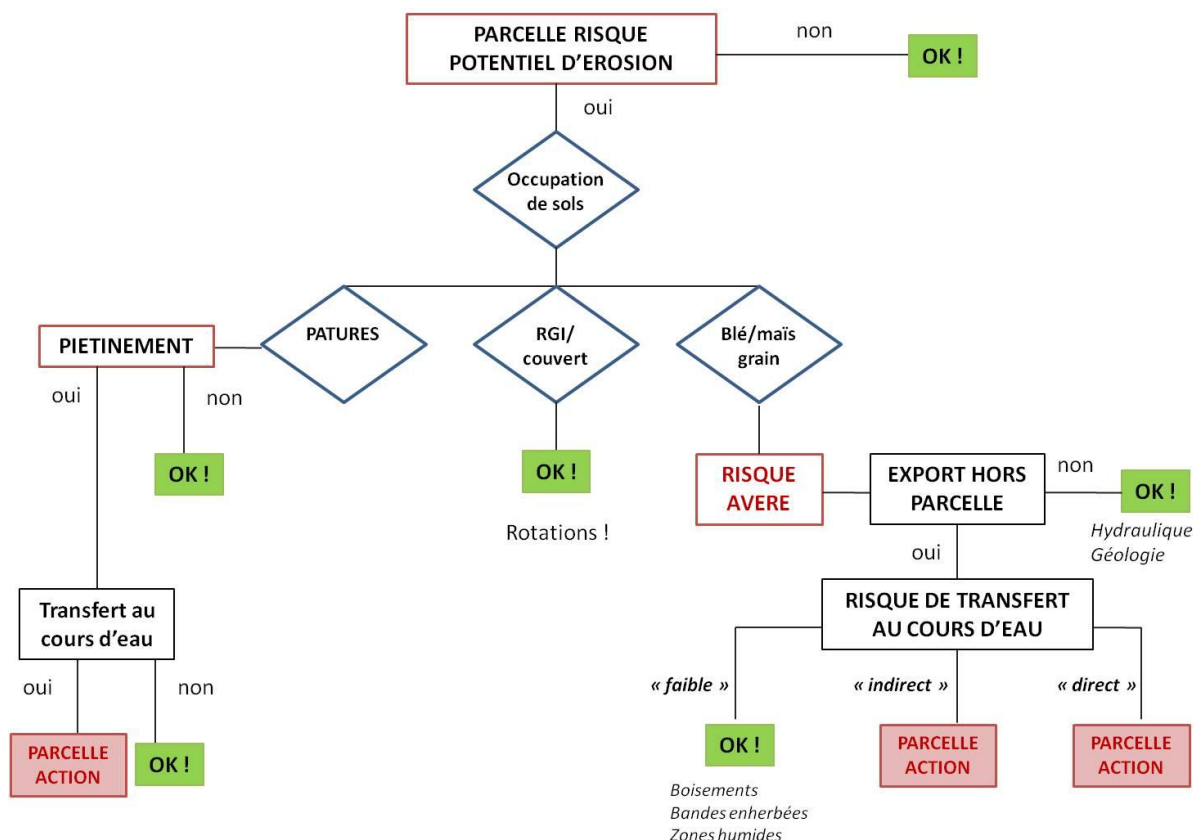
Figure 75 : Vision synthétique des facteurs d'apparition des phénomènes d'érosion et des mécanismes impactant les circulations des flux particulaires sur un bassin versant rural
