Syndicat du bassin versant du Scorff
2 rue du Palud - Bas Pont-Scorff - BP 28
56620 CLEGUER

SAGE SCORFF : Etude sur l'origine du phosphore et
propositions de scenarios dans les zones prioritaires
phosphore et dans les zones eutrophisées

Rapport final

Octobre 2018

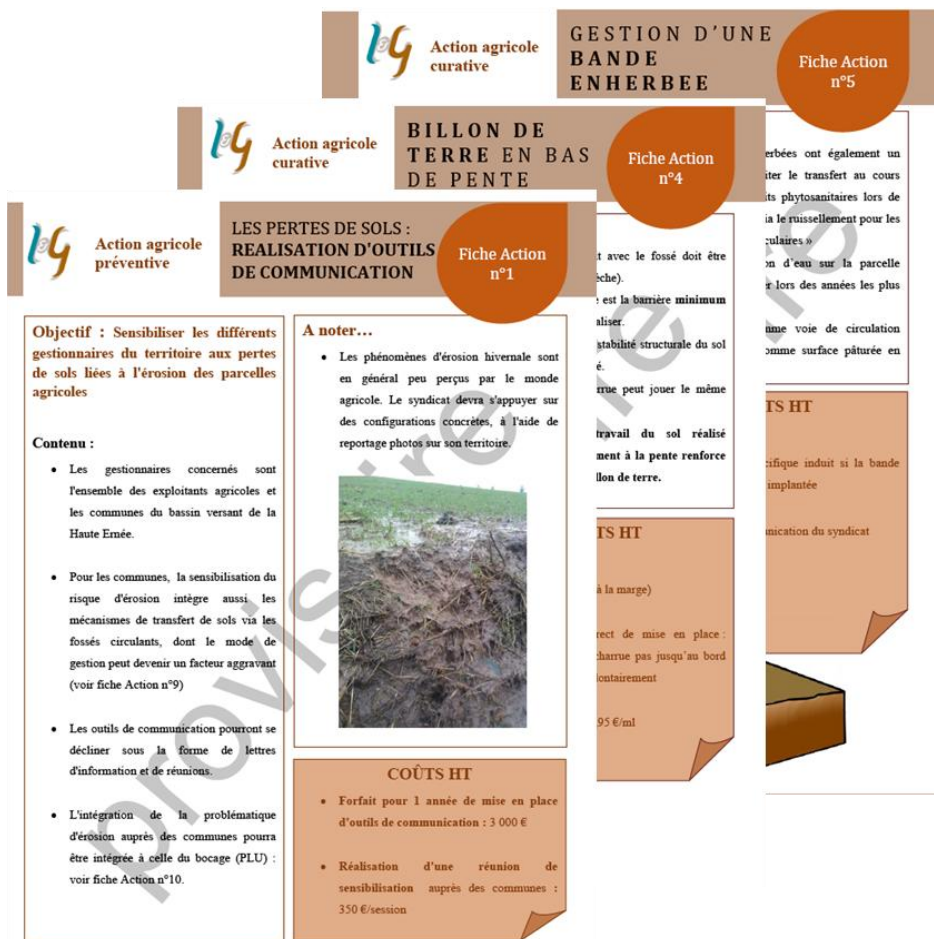
Figure 89 : Rendu type de fiches actions visant à limiter les fuites de phosphore sur le secteur d'étude

Ces fiches actions visent une échelle fine d'investigation : celle des éléments de diagnostics qui ont tous été géoréférencés sous SIG (ex : bordure de parcelle à risque, parcelle piétinée, rejet non autorisé...). Cette base de données est un véritable outil de pilotage des actions pour le syndicat.

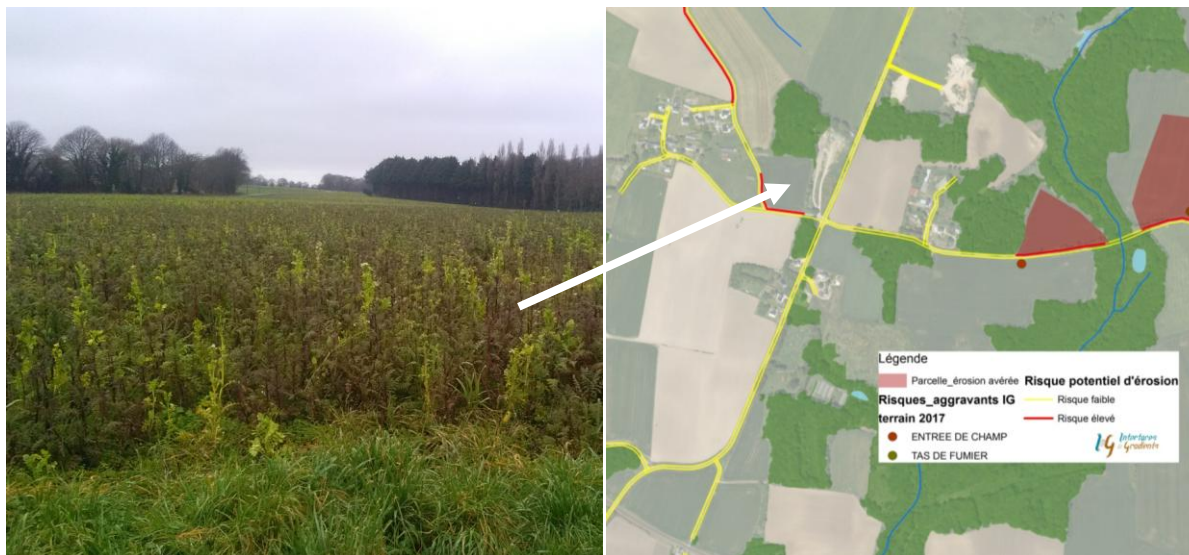
Figure 94 : Parcelle identifiée à risque potentiel d'érosion en février 2018. L'inter-culture en place (mélange phacélie/avoine) assure une bonne couverture du sol et limite l'érosion.

Sur l'exemple ci-dessus, la parcelle est sans doute gérée selon une rotation courte de type maïs/blé, comme cela est souvent le cas pour les terres éloignées de la ferme. En février 2018, cette parcelle (à risque potentiel) disposait d'une bonne protection de son sol grâce à son inter-culture de phacélie. Si elle passe en blé, le risque potentiel d'érosion pourrait se traduire en un risque avéré avec des départs de sols : ce qui ne pourra être confirmé que par le biais d'une sortie terrain en période hivernale et sous pluie.

Pour tenir compte des rotations culturales dans l'identification du risque avéré d'érosion, le syndicat pourra enrichir le diagnostic lors du prochain hiver (2018/2019) sur la base de la cartographie des parcelles à risque potentiel d'érosion (Figure 94).

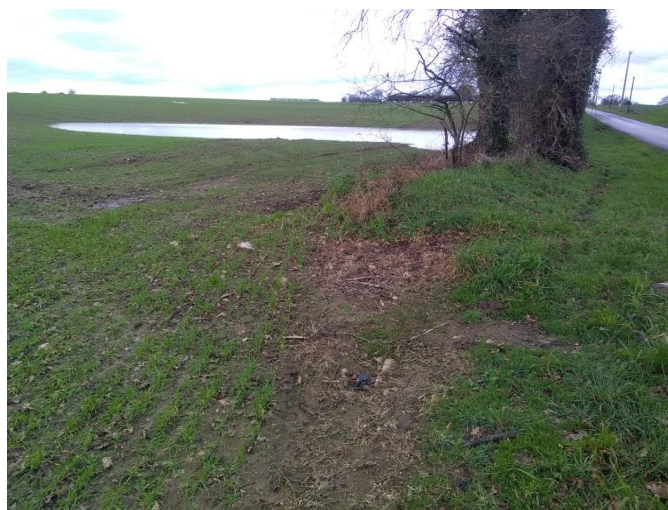
Figure 96 : La présence d'un talus (ici sur le BV de Saint-Sauveur) génère une accumulation d'eau ruisselée en bas de parcelle (janvier 2018)

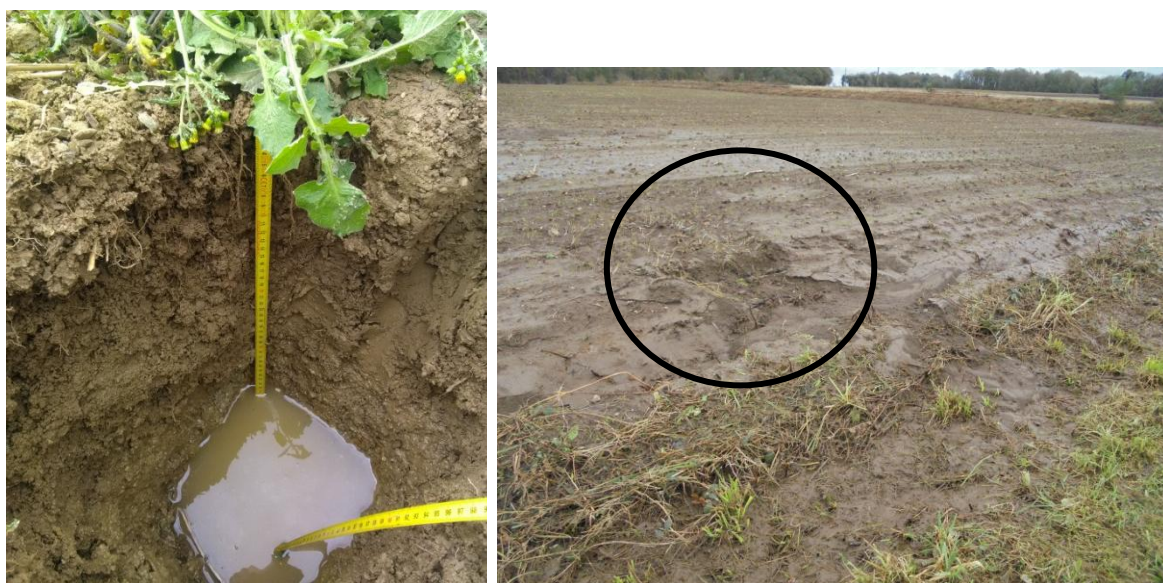
Les phénomènes d'érosion observés en 2018 sur les bassins versants de l'étude soulignent le manque de structure de ces sols et l'absence d'agrégation entre les particules minérales et organiques (Figure 97).

Figure 97 : A gauche, exemple de profil de sol. A droite, érosion d'une parcelle soulignant l'absence de structure de ce sol "léger" (BV du Scave, janvier 2018)

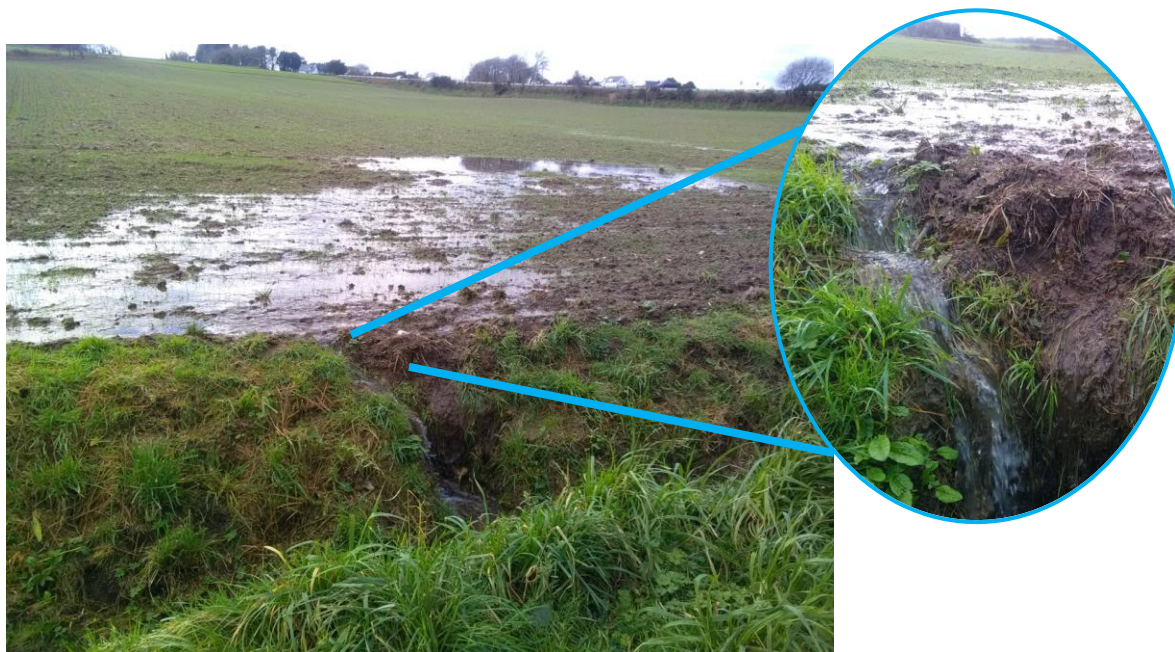
Pour certaines parcelles à risque avéré d'érosion, aucune solution technique n'apportera une réelle satisfaction. Ce type de configurations concerne les parcelles soumises à des résurgences de nappe, occasionnant d'importants volumes d'eau ruisselé (Figure 98).

Figure 98 : Résurgence de nappe sur une parcelle de blé au lieu-dit équivoque "la Fontaine" (BV de la Saudraye : janvier 2018)

La solution alternative consisterait à ne plus faire de culture hivernale (donc du blé) et à favoriser des rotations plus longues avec introduction de prairies. Dans cet exemple, si l'agriculteur a des besoins en paille, il lui faudra "trouver" une autre parcelle. L'échange parcellaire peut donc représenter un levier supplémentaire pour limiter l'érosion sur le territoire.

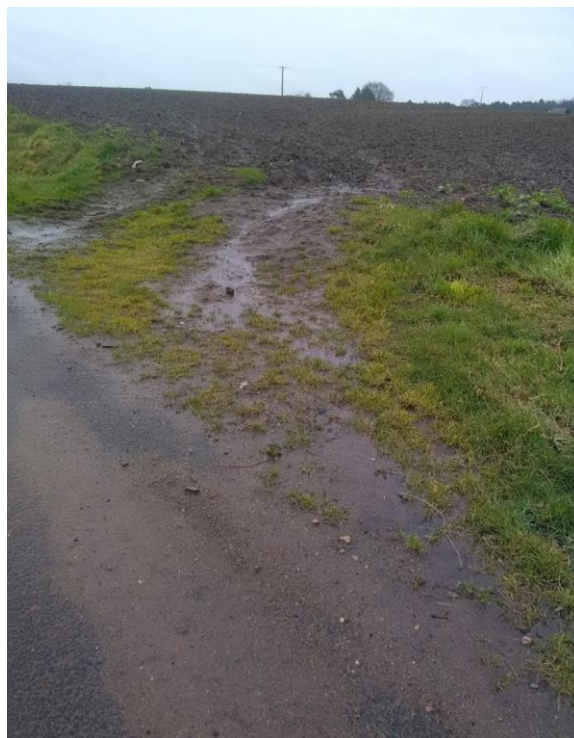
Les entrées de champ identifiées à risque d'érosion dans le diagnostic sont majoritairement positionnées en bas de parcelle (Figure 99) et connectées à un fossé circulant. Le passage d'engins à répétition ou de bovins (piétinement) favorise le tassement et accélère le ruissellement par battance sur cette zone d'accès à la parcelle.

Figure 99 : Exemple d'une entrée de champ à risque (BV de Saint-Sauveur : février 2018)

Afin de limiter les départs de sols, un déplacement de l'entrée de champ vers le haut de parcelle pourrait être envisagé, si la configuration le permet. Un travail de concertation avec l'agriculteur permettrait de cibler le nouvel emplacement réalisable. Parfois, la parcelle dispose déjà de deux accès, par le haut et le bas. Dans ce cas, il faut condamner l'entrée en bas de parcelle et privilégier son accès par le haut.

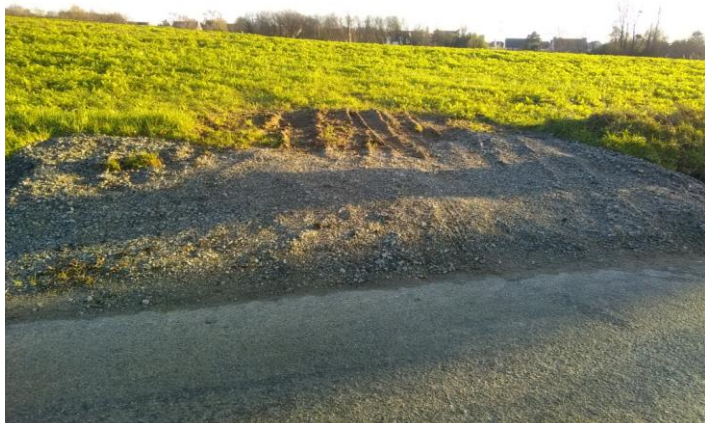
Le repositionnement de l'entrée de champ consiste à limiter le ruissellement vers le fossé de voirie. Si les possibilités techniques sont limitées et le positionnement en haut de parcelle pas toujours réalisable, il faut chercher un emplacement où la pente est moins importante. Si cette solution n'est malgré tout pas envisageable, il pourrait être préconisé à minima d'enherber l'entrée de champ à risque en choisissant des espèces de graminée résistante aux passages de roues, ou bien de l'empierrer (Figure 100).

Figure 100 : Exemple d'une entrée de champ empiercée (BV du Ter : décembre 2018)

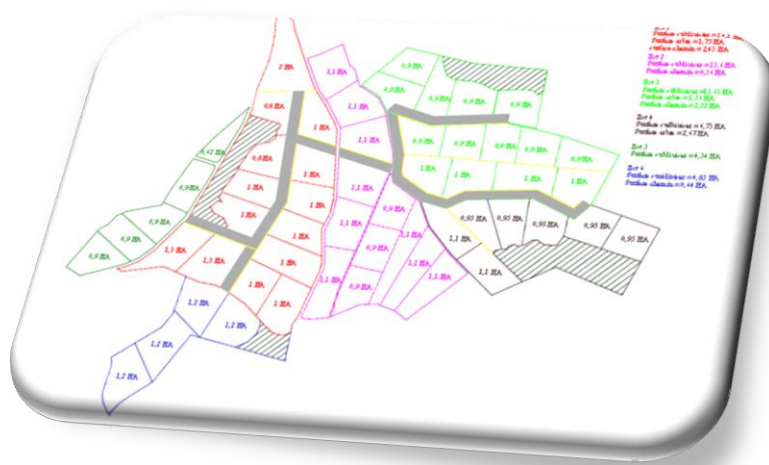
Figure 101 : Exemple de découpage de la surface pâturée en paddocks (source PâturageSens)

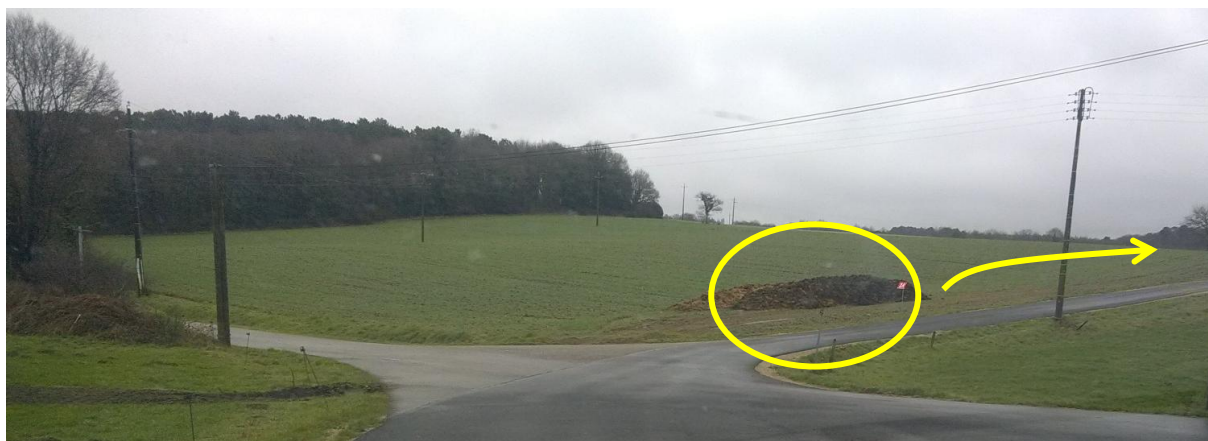
Figure 103 : Le déplacement du tas de fumier vers le haut de la parcelle va limiter les transferts d'eau ruisselée (chargée en éléments nutritifs) vers le fossé

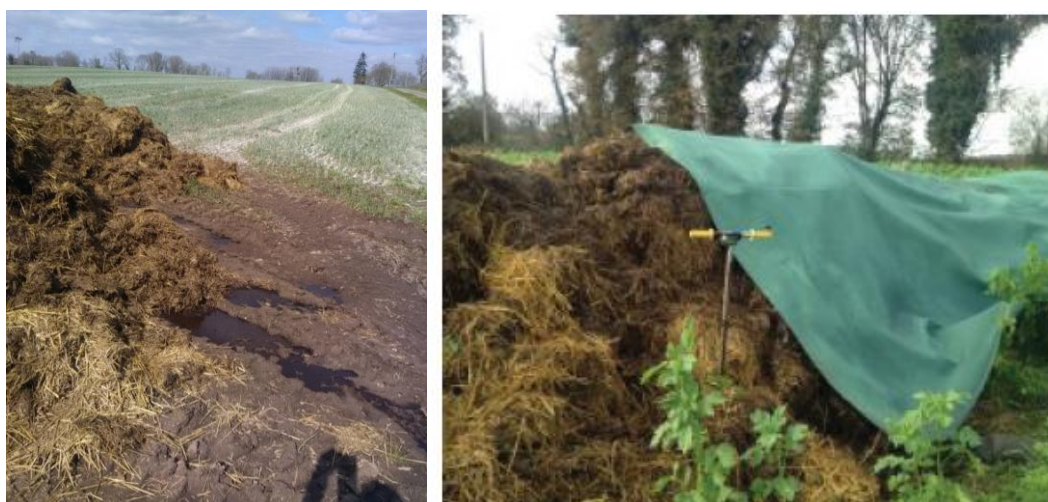
Des expérimentations de couverture de fumier (Figure 104) viendraient compléter ce travail d'animation, à vocation de sensibilisation des agriculteurs.

Figure 104 : A gauche, un fumier témoin non couvert et à droite (crédit photo : Yves HARDY), fumier bâché

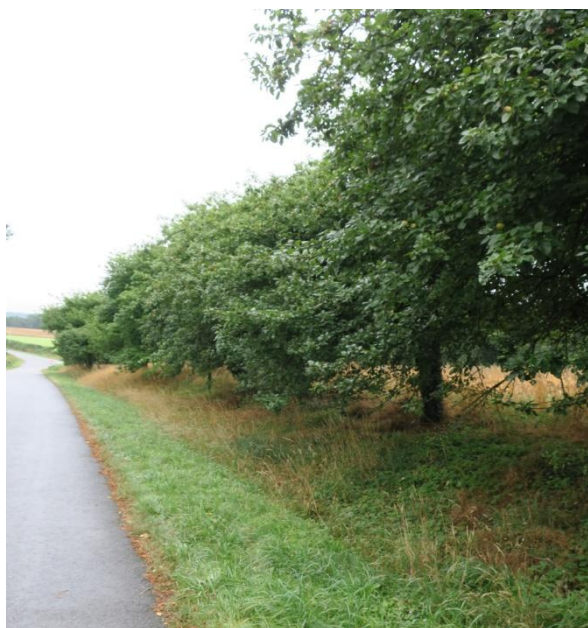
Figure 105 : Exemple de haie sur talus perpendiculaire à la pente identifiée sur le bassin versant de Saint-Sauveur (juillet 2017).

Ce dispositif limite les transferts d'eau et de sols vers le fossé circulant.

L'élaboration et la révision des documents locaux d'urbanisme (PLU ou carte communale) sont l'occasion de **réaliser les inventaires du maillage bocager**, et d'y intégrer le critère "haie perpendiculaire à la pente" correspondant à l'enjeu de la qualité de l'eau. C'est le rôle anti-érosif du maillage bocager qui est ici mis en avant (Figure 105).

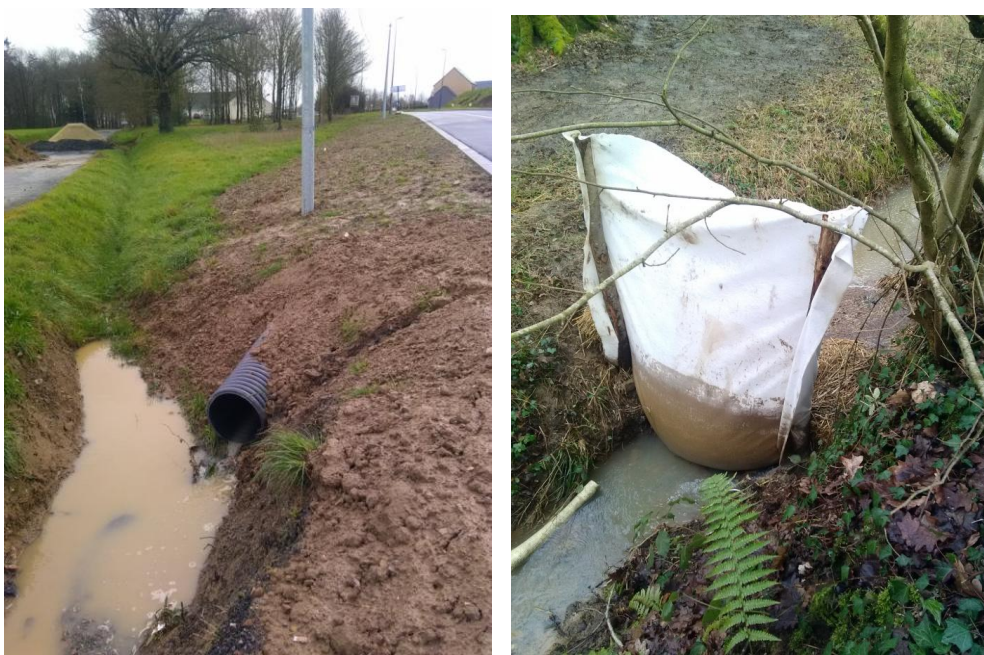
Figure 106 : A gauche, ruissellement et transfert d'eau chargée en MES sur une zone urbaine en travaux et à droite, mise en place d'un barrage (paille) pour limiter le transfert de sols au cours d'eau

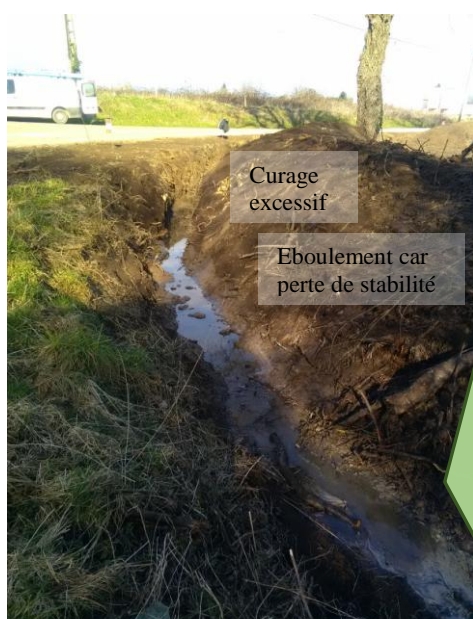
- Actions de communication de Lorient Agglomération auprès des communes : sensibilisation au risque d'érosion (fiche action n°7) et rappel réglementaire (Loi sur l'Eau) liée à la gestion du pluvial dans les projets d'aménagement urbain (ex : création d'une ZAC).
- Pour **la gestion du curage des fossés**, respecter un calendrier de curage :
 - Pas d'intervention entre octobre et mars sur les fossés circulants bordant les parcelles à risque d'érosion (cf diagnostic 2017-2018)
 - Privilégier la méthode du tiers inférieur moins destructrice qui maintient plus de végétation en place et stabilise le fossé.

- Avec la méthode du tiers-inférieur et en diminuant la fréquence de curage, la quantité de boues extraites à gérer est moindre
- La « morphologie » du fossé est moins dégradée qu'avec les méthodes de curage traditionnelles.
- Le temps d'occupation de la chaussée par les engins est réduit (rendement autour de 2000 ml/j contre environ 450 ml/j avec la méthode traditionnelle).

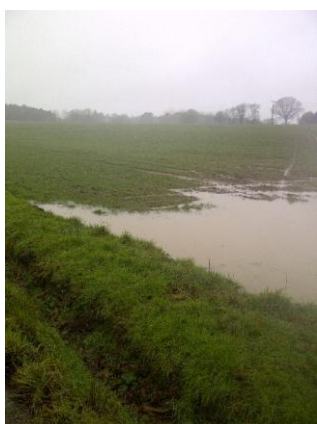
Il faut conserver les talus existants (ex : fiche action n°16-PLU) et en recréer en bas des parcelles identifiées lors du diagnostic 2017-2018.

- Cette barrière physique en bas de parcelle peut être un talus, une haie, ou un talus planté.
- Entraîne une accumulation d'eau temporaire sur la parcelle (sols filtrants)

- Une zone potentiellement noyée les années les plus humides doit être tolérée par la culture.
- Les déplacements intra-parcellaires du sol ne pourront pas être évités : seul le transfert hors de la parcelle est ici combattu. Couplée à une **approche agronomique (fiche n°10)**, la maîtrise de l'hydraulique définira des solutions techniques durables pour limiter les pertes de sols (érosion) et améliorer la fertilité des sols.
- Etablir un suivi de performance dans le temps (reportage photo) sur les talus recréés, afin de valoriser un retour d'expérience positive sur le territoire.

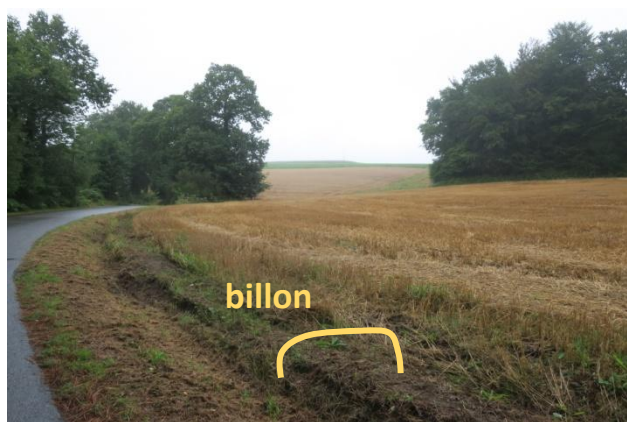
Sur les quelques parcelles à faible pente, identifiées à risque d'érosion avéré lors du diagnostic 2017-2018, il faut à minima recréer une barrière physique douce (de type billon) le long du fossé de route.

- Création d'une barrière physique douce pour retenir les eaux de ruissellement des parcelles peu pentues et/ou de petite surface.
- Ce type de barrière est efficace pour des pluies moyennes.
- Une accumulation d'eau est tout de même à tolérer lors des fortes pluies
- Dimensions minimales : 20 x 30 cm

- Tout court-circuit du ruissellement vers le fossé doit être évité (entaille, brèche).
- Le billon de terre est la barrière **minimum** à avoir et à généraliser.
- Un travail sur la stabilité structurale du sol doit être privilégié.
- Une raie de charrue peut jouer le même rôle.
- **Le sens du travail du sol réalisé perpendiculairement à la pente renforce l'efficacité du billon de terre.**

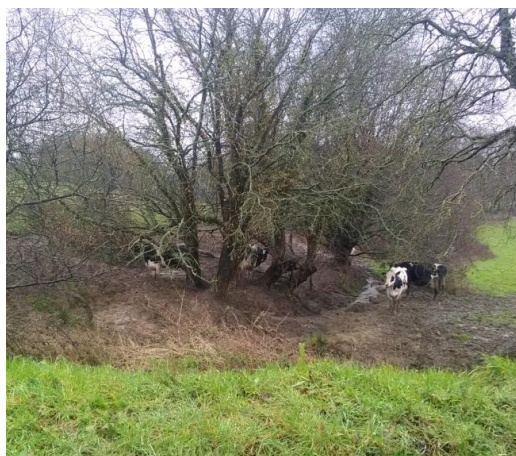
- Interdire l'accès aux cours d'eau des bovins par la pose de clôtures. Leur piétinement dégrade le cours d'eau (sa morphologie et sa qualité).

- Installer des points d'abreuvements
- En période hivernale, éviter le pâturage en zones humides, qui dégrade la structure du sol et la qualité de l'eau. Des transferts de germes fécaux par ruissellement (sur surface saturée) peuvent être potentiels véhiculés vers le cours d'eau.

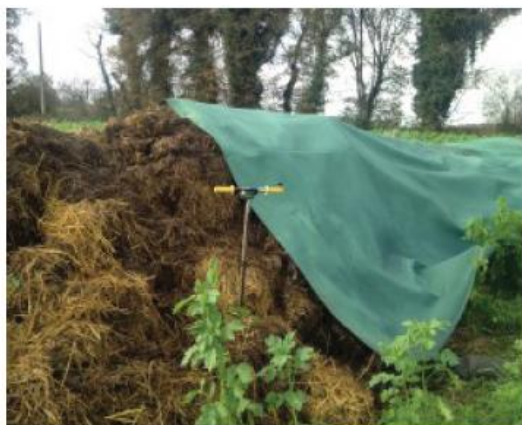
Expérimenter la couverture des tas de fumier au champ pour préserver le potentiel de fertilité et limiter les risque de fuite par lessivage

- Mettre en place un protocole qui permette de souligner les effets positifs attendus de la couverture des tas de fumier au champ
- Protocole qui devra inclure des analyses d'effluents au début de la période de stockage et à la fin, sur des fumiers non couverts et couverts.

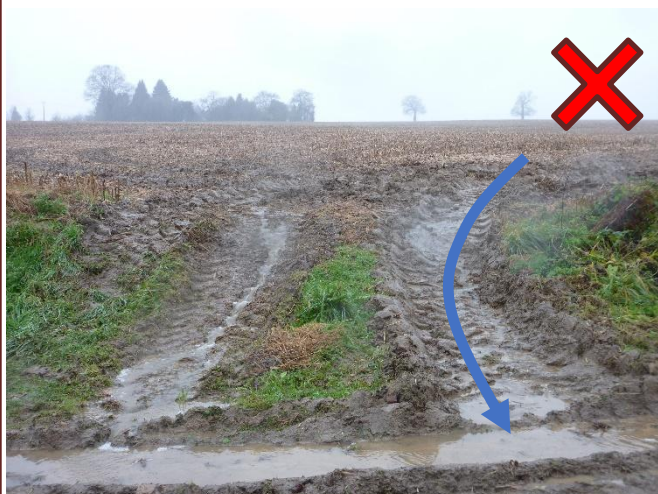
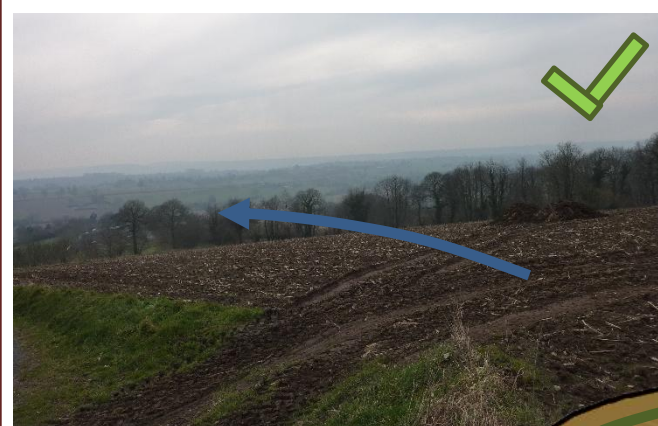
- Déplacer les entrées de champs qui sont situées **au point bas** des parcelles

- L'entrée de champ recrée ne doit pas nécessairement être au point haut de la parcelle.
- Un décalage de quelques mètres peut suffire.
- Si le repositionnement n'est pas envisageable techniquement, préconiser à **minima d'enherber/empierrier l'entrée de champ** ou de réaliser des interventions techniques simples de réparation suite aux passages fréquents des engins (ex : après la récolte de maïs)
